# Corrosion des connecteurs de fermes de toit à plaques dans les bâtiments d'élevage

## Fiche technique

FICHE TECHNIQUE 16-042 AGDEX 714 AOÛT 2016

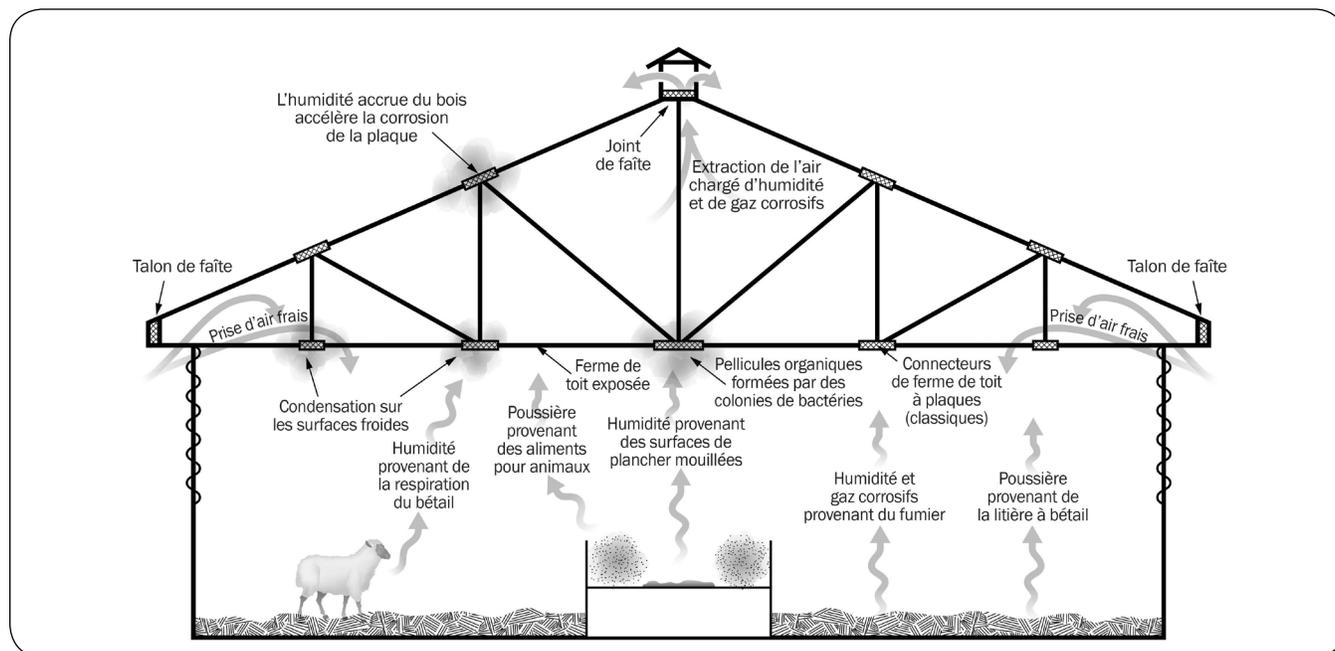
Les étables et les entrepôts de fumier couverts sans plafond sont souvent touchés par la corrosion. Ces bâtiments permettent à l'humidité, aux gaz corrosifs et à la poussière d'accéder directement aux fermes de toit et aux connecteurs à plaques (figure 2). Les connecteurs à plaques montrent souvent une

détérioration plus importante près des ouvertures d'échange d'air, au talon et aux joints de faîte de la ferme. Ce sont des zones où il y a d'importants mélanges d'air et changements de température, associés à des concentrations élevées d'humidité et de gaz corrosifs, ce qui produit des conditions idéales pour la corrosion. Le talon et les joints de faîte sont essentiels à l'intégrité structurale des fermes.

**Figure 2.** Sources d'humidité, d'agents corrosifs et de poussière qui causent la corrosion. Cette bergerie n'a pas de plafond, ce qui permet aux contaminants d'accéder directement à la ferme et aux connecteurs à plaques.
