# Corrosion des connecteurs de fermes de toit à plaques dans les bâtiments d'élevage

## Fiche technique

FICHE TECHNIQUE 16-042 AGDEX 714 AOÛT 2016

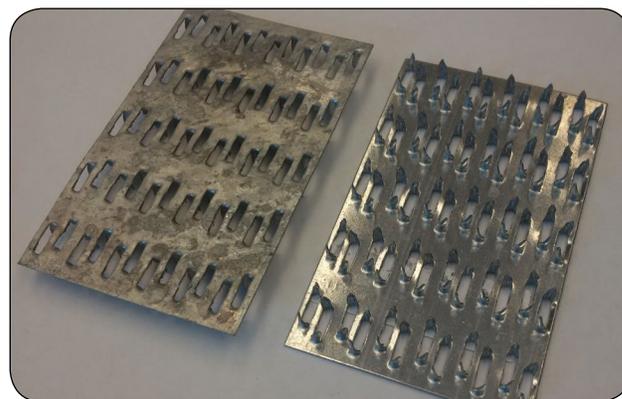
**Figure 1.** Exemple de connecteurs de fermes de toit à plaques. La plaque à droite a été fabriquée à partir de tôle d'acier galvanisé. La plaque à gauche a été galvanisée après sa fabrication.

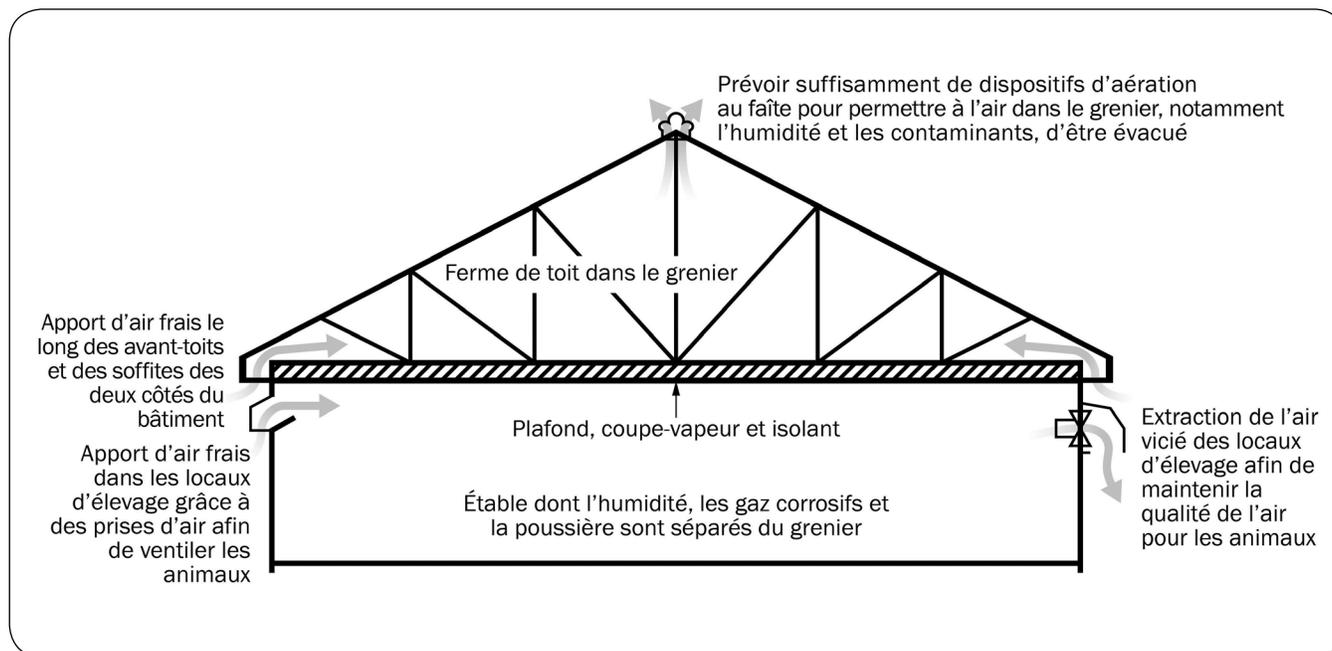
**Figure 3.** Croquis d'un bâtiment montrant l'ensemble de fermes complètement séparé de l'étable par un plafond, un coupe-vapeur et de l'isolation. Remarquez la ventilation du grenier et le système de ventilation de l'étable bien conçu.

vapeur en polyéthylène d'une épaisseur minimale de 6 mils avec les joints scellés limitera la migration de l'humidité dans l'espace du grenier. Un plafond en tôle ou en contre-plaqué ne constitue pas, en soi, un coupe-vapeur convenable — les joints, les attaches et la porosité du matériau laisseront passer l'humidité. Il faut aussi un minimum d'isolation pour prévenir la condensation à la surface du plafond.

Ventilez le grenier pour permettre à l'humidité de s'échapper et à l'air frais de pénétrer le long des avant-toits et des soffites. Le bâtiment sur la figure 3 utilise un soffite ventilé dans les avant-toits et des cheminées au faîte pour ventiler le grenier. Dans les installations ventilées par des ventilateurs avec des prises d'air au grenier ou au plafond, le débit minimal de ventilation doit être suffisant pour faire en sorte que l'air intérieur chaud et humide n'est pas aspiré vers le grenier par les prises de la pièce. Pour de plus amples renseignements, consultez la publication 833F du ministère de l'Agriculture, de l'Alimentation et des Affaires rurales de l'Ontario, *Manuel de ventilation des installations d'élevage de bétail et de volaille*, ainsi qu'un concepteur ou un constructeur de bâtiment pour déterminer le nombre et la dimension des éléments.
